A INFLUÊNCIA DA INFRAESTRUTURA FÍSICA E HUMANA NA INDISPONIBILIDADE DE EQUIPAMENTOS DE RESSONÂNCIA MAGNÉTICA: ESTUDO DE CASO

A. F. Souza, F. Coelli

CEFET Itaguaí, *fernando_coelli@yahoo.com.br, ferreli@ieee.org*

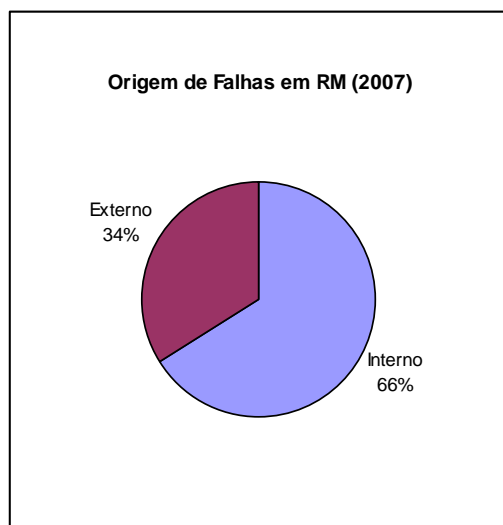
Figura 1:

Qualificação dos chamados ocorridos antes da intervenção.

O fator de maior contribuição para chamados externos (34% em 2007 e 13% em 2008) foram falhas nas condições de infra-estrutura que deveriam manter os parâmetros necessários para o correto funcionamento. Foram identificadas falhas nos *chillers*, estabilizadores de tensão, flutuações da rede elétrica, exaustores, sistemas de condicionamento de ar (temperatura e umidade).

Os resultados foram avaliados, quantificados após o segundo semestre de 2007. Após análise, foi ministrada orientação aos operadores do equipamento e aos membros da equipe de manutenção. Foram coletados novos dados no ano de 2008 que também foram avaliados e quantificados.

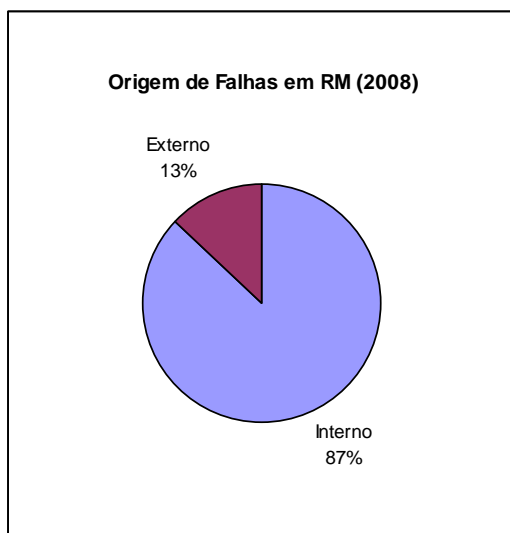
Figura 2:

Origem de falhas após orientação aos operadores e equipes de manutenção.

A estratégia de orientação dos operadores e membros da equipe de manutenção resultou na diminuição de 21% dos chamados por falhas que poderiam ser resolvidas localmente.
